IGLESIA SAN ANDRES

PROYECTO INTEGRAL DE RESTAU

I. MUNICIPALIDAD
DE PICA

INTERVENCION PROYECTO DE REFORZAMIENTO ESTRUCTURAL ESTABILIZACION ESTRUCTURA DE TECHUMBRE

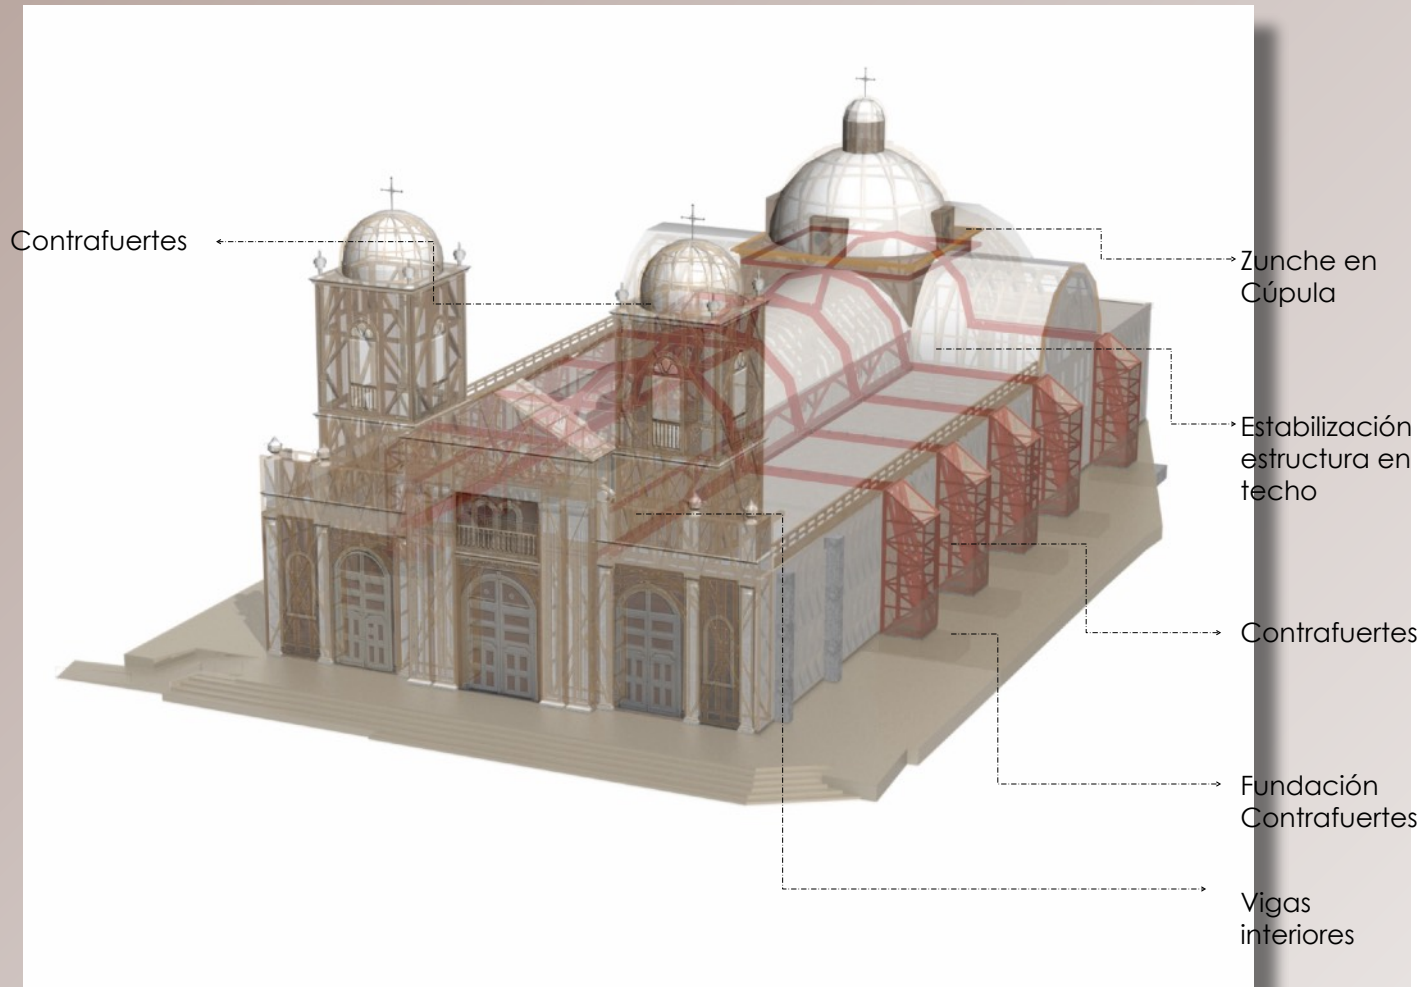
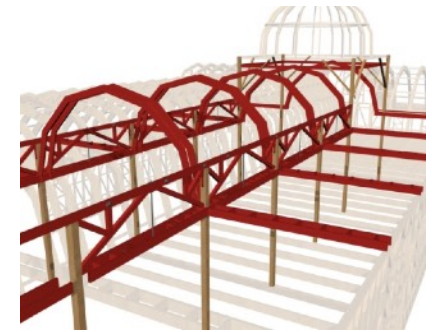
Estabilización de Vigas Interiores y estructura en Techo

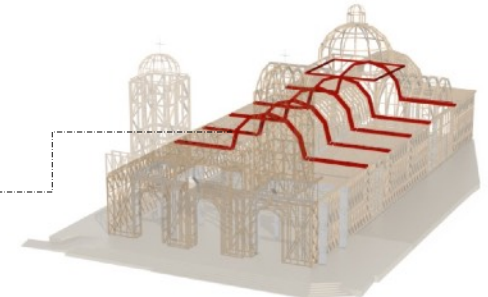
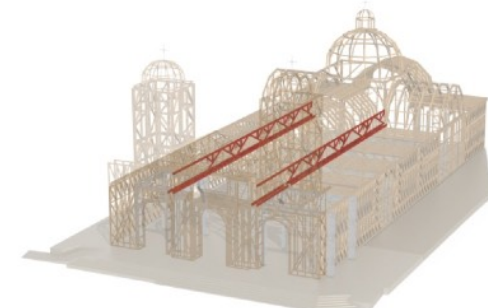
Estabilización de vigas interiores
