IGLESIA NUESTRA SEÑORA DE HUATACONDO

PROYECTO INTEGRAL DE RESTAURACIÓN

I. MUNICIPALIDAD
POZO ALMONTE

ARZOBISPADO DE
IQUIQUE

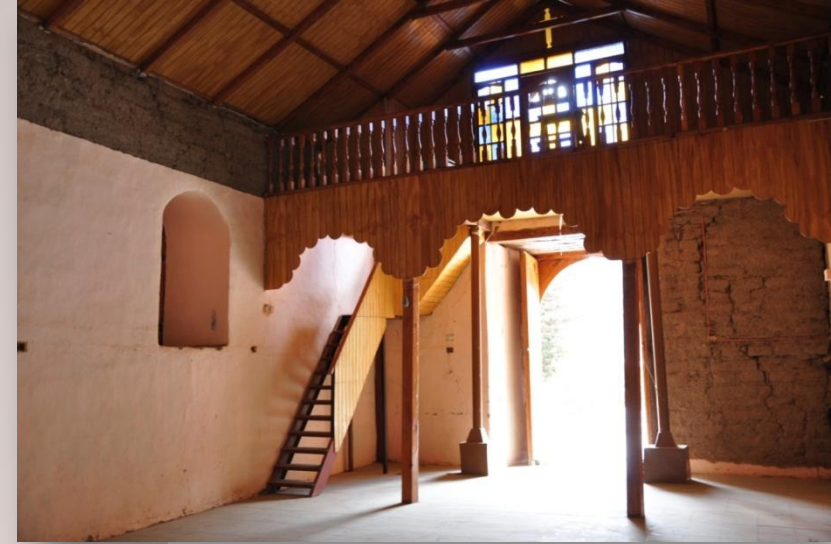
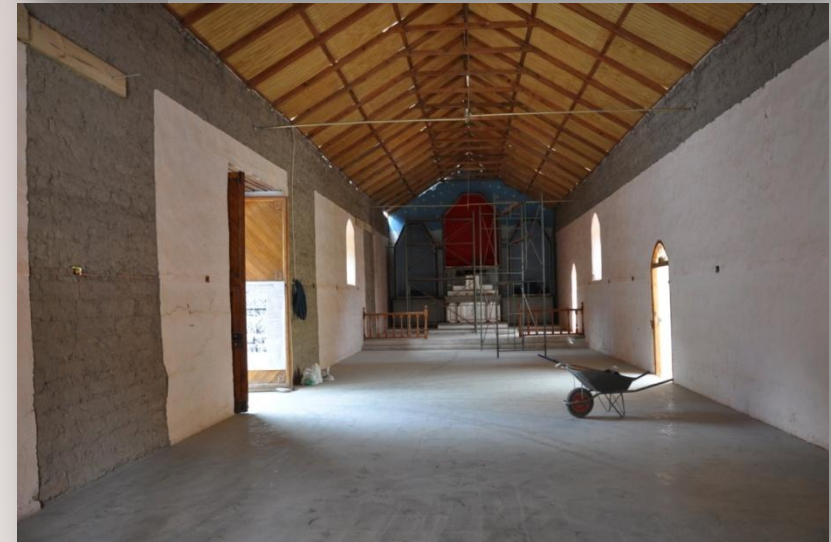
RECONSTRUCCION MURO TESTERO FACHADA SUR

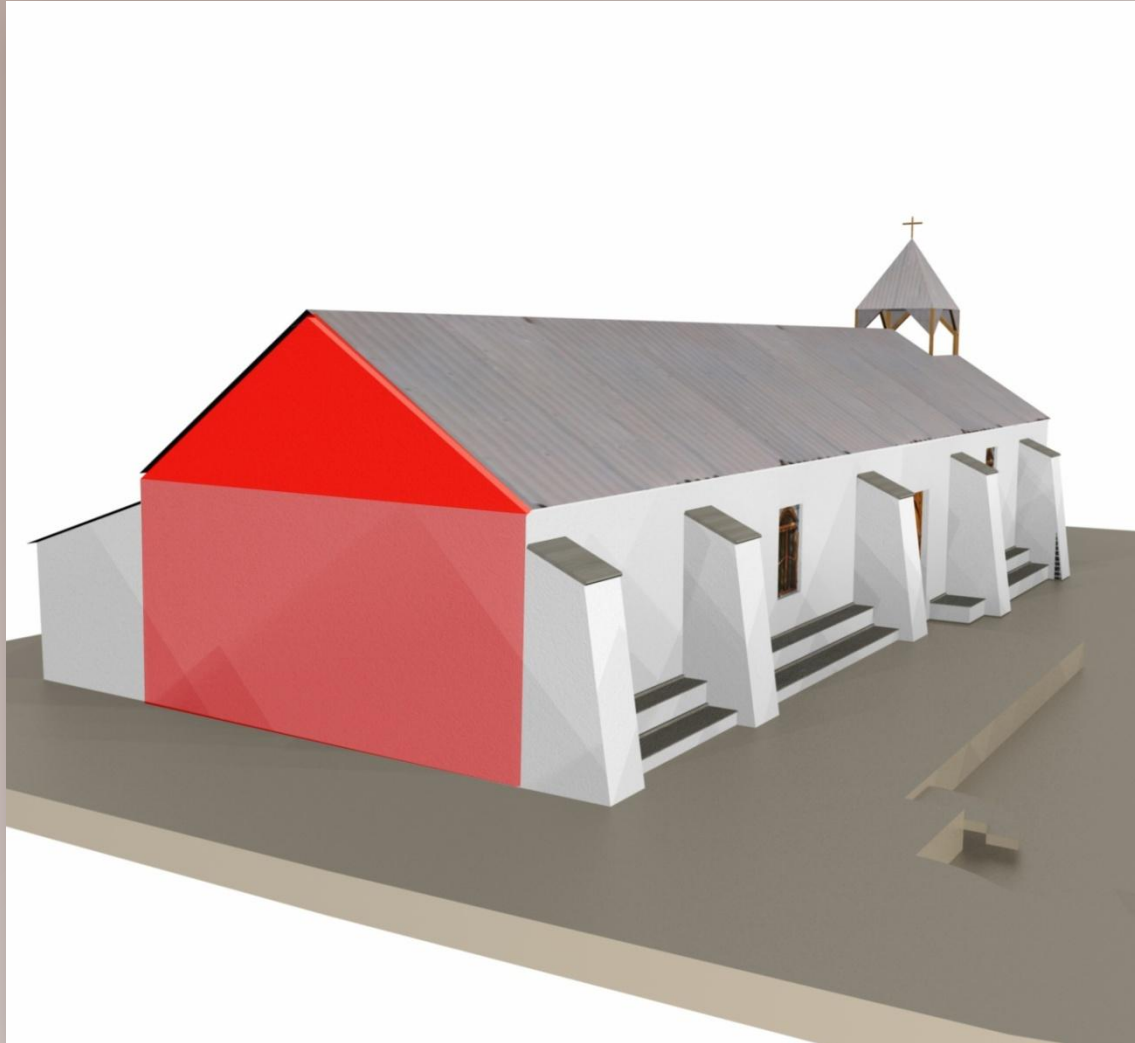
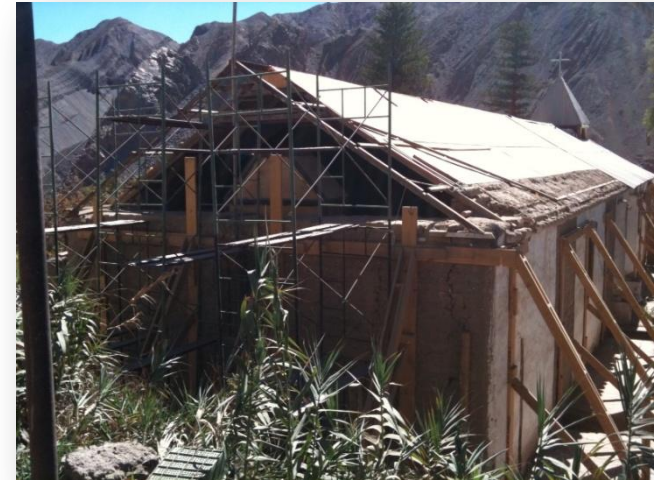
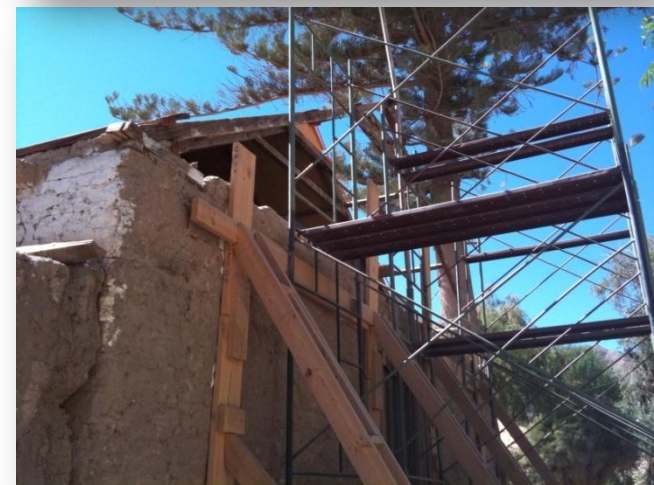
OBRAS DE CONSOLIDACION ESTRUCTURAL - CONTRAFUERTES

OBRAS PRESUPUESTADAS
Obras de consolidación estructural - contrafuertes

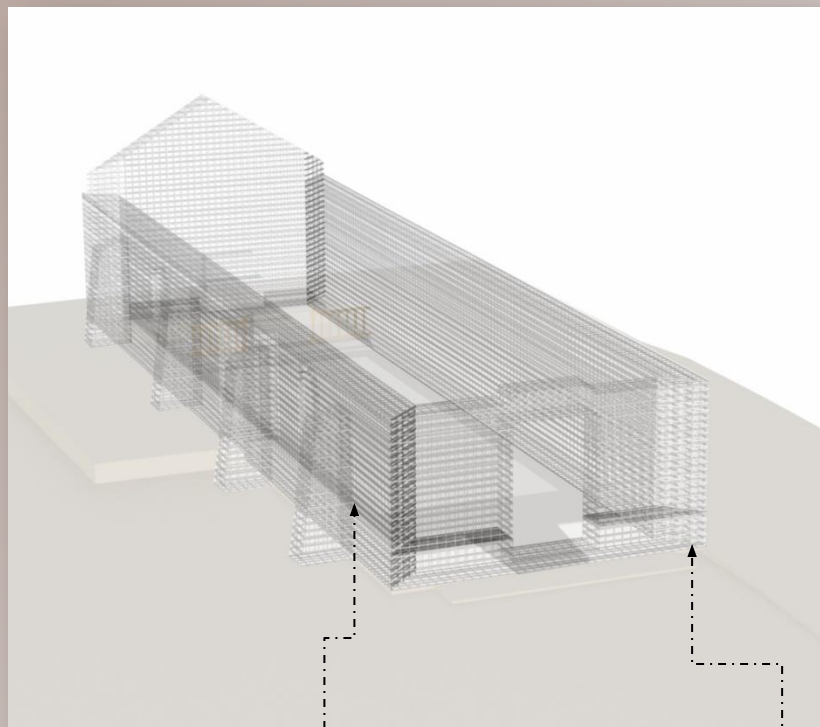
OBRAS DE CONSOLIDACIÓN ESTRUCTURAL MUROS

OBRAS PRESUPUESTADAS
Reforzamiento estructural con Malla en encuentro de muros de Adobe con contrafuertes

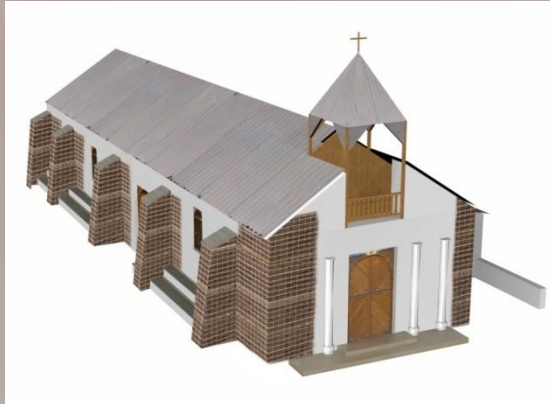
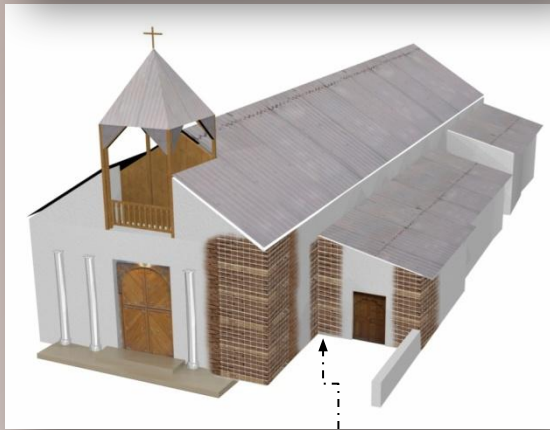
REINCORPORACION DE CONTRAFUERTES Y MURO CONTENCIÓN

Reforzamiento estructural con Malla en encuentro de muros de Adobe tanto interior como exterior de Nave Central y Capillas Laterales.

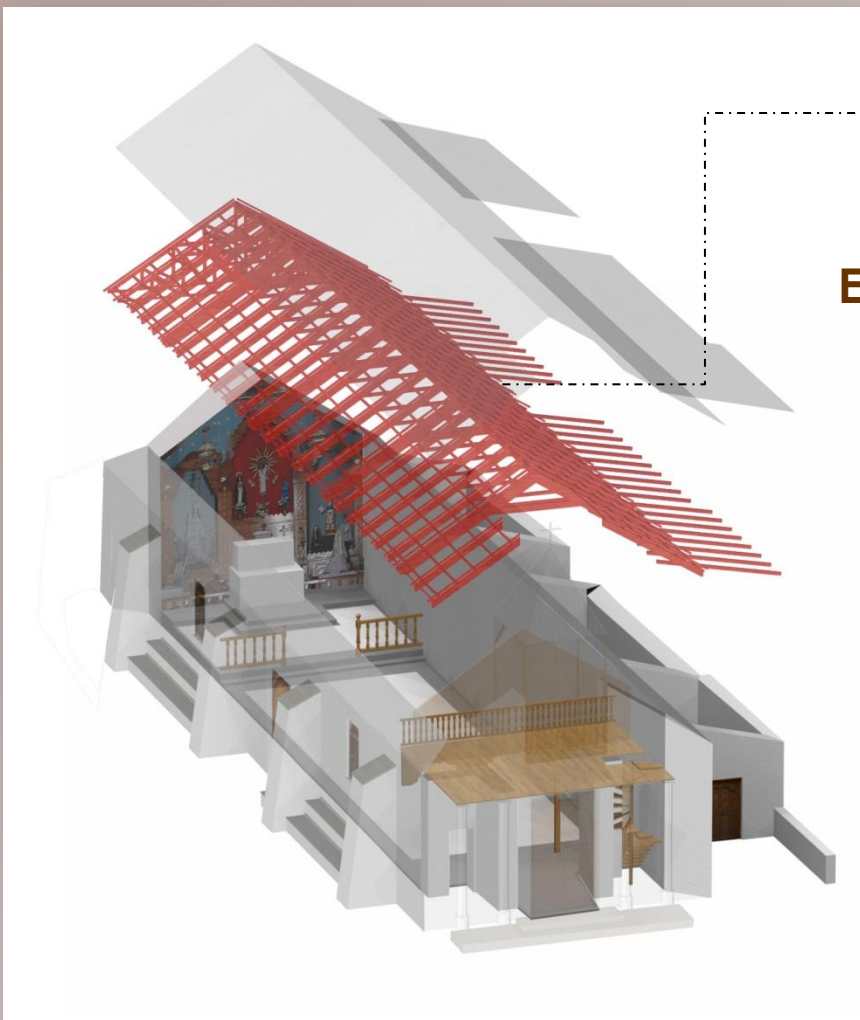
TECHUMBRE - CONSOLIDACION ESTRUCTURAL

Estructura en techumbre de Nave Central y Capillas Laterales

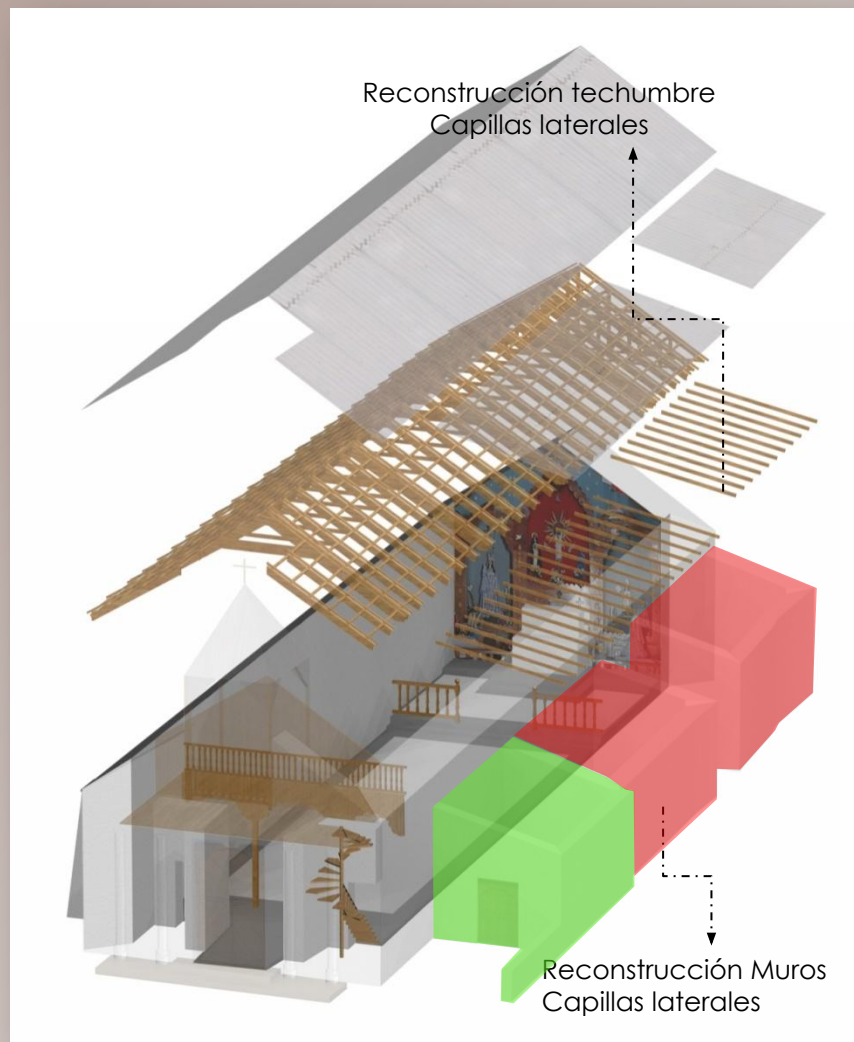
OBRAS DE RECONSTRUCCION MUROS FACHADA ORIENTE- CAPILLAS LATERALES

OBRAS EXTRAS
Reconstrucción Capillas laterales

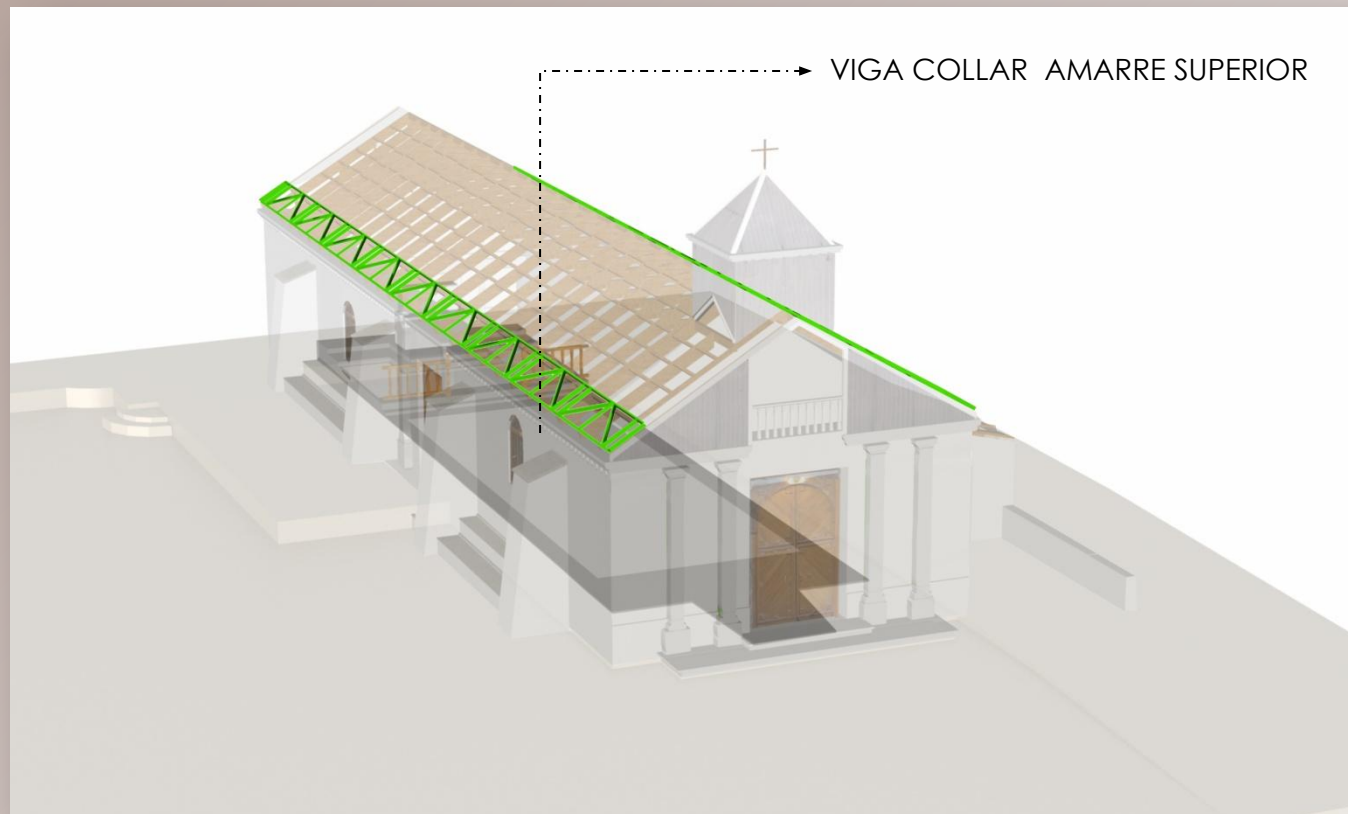
OBRAS DE CONSOLIDACIÓN ESTRUCTURAL VIGA COLLAR AMARRE SUPERIOR

OBRAS PRESUPUESTADAS:
OBRAS DE CONSOLIDACIÓN ESTRUCTURAL VIGA COLLAR AMARRE SUPERIOR

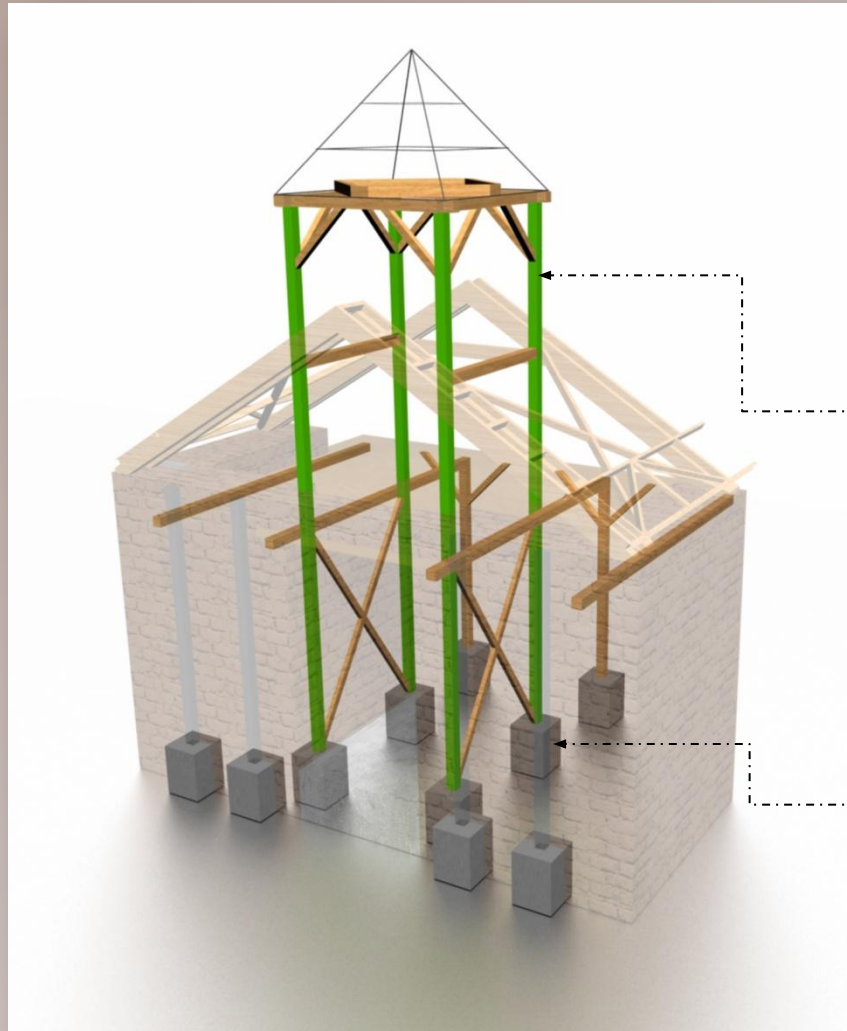
OBRAS DE RECONSTRUCCIÓN COLUMNAS

OBRAS EXTRAS
Obras de reconstrucción columnas

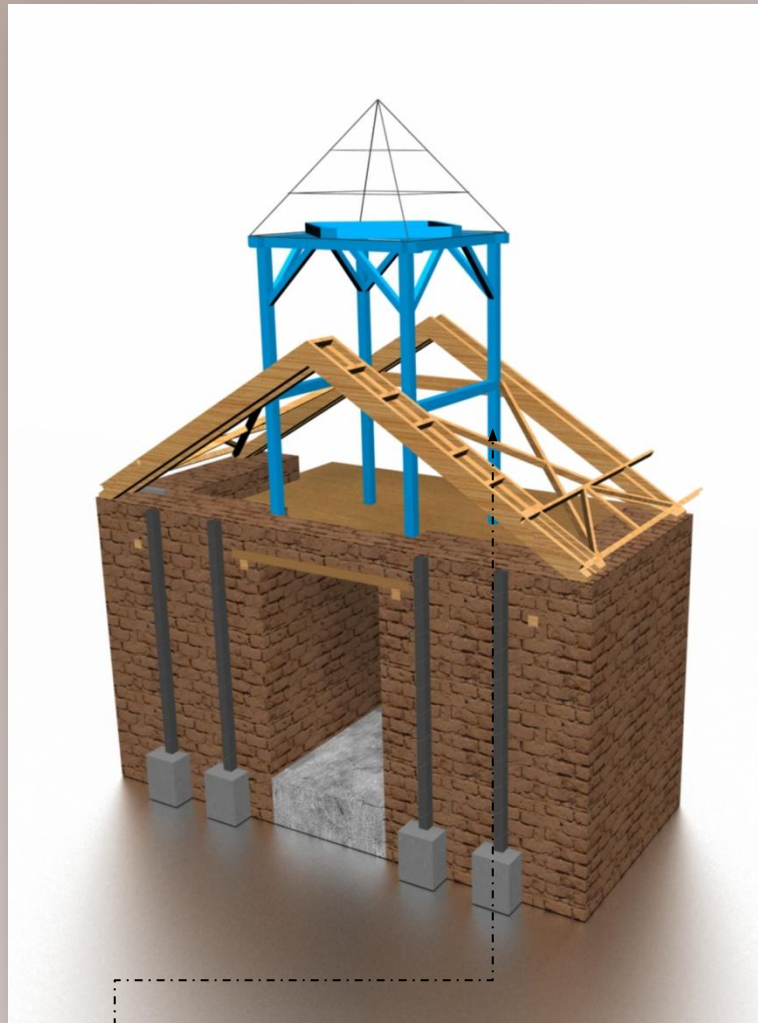
RECONSTRUCCIÓN TORRE CAMPANARIO

Reconstrucción torre campanario
