IGLESIA SAN ANDRES

PROYECTO INTEGRAL DE RESTAU

I. MUNICIPALIDAD
DE PICA

INTERVENCION PROYECTO DE REFORZAMIENTO ESTRUCTURAL ESTABILIZACION ESTRUCTURA DE TECHUMBRE

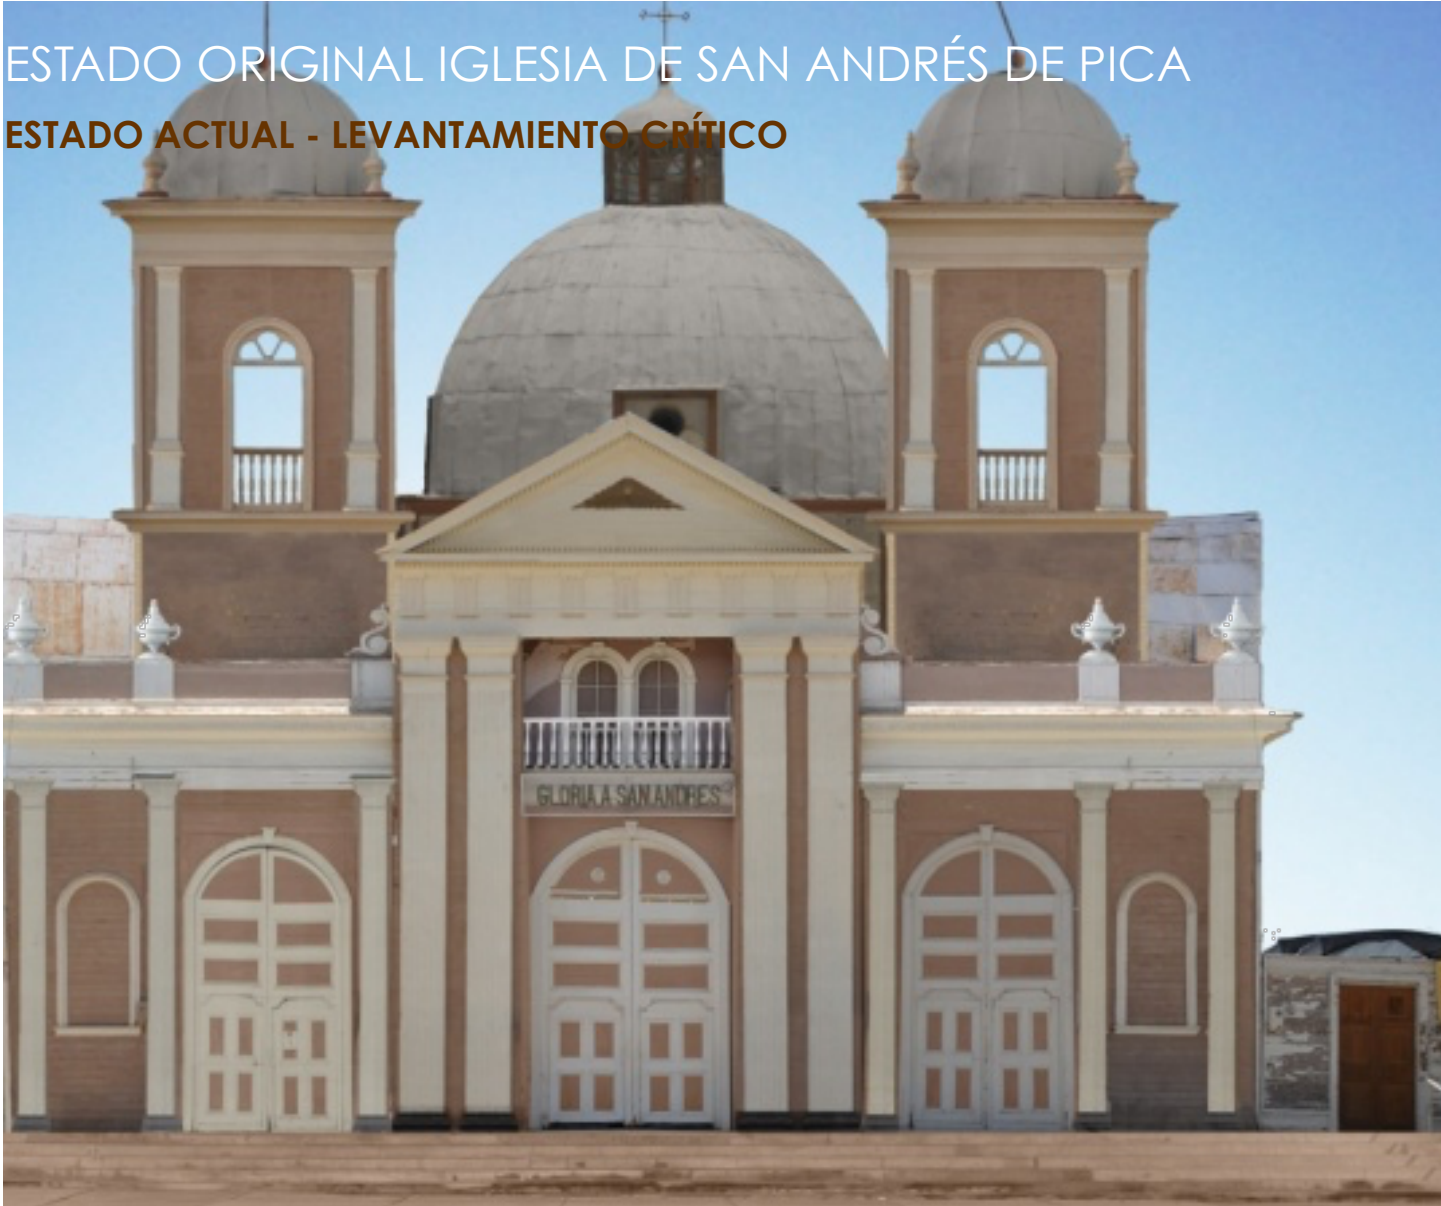
LEVANTAMIENTO FOTOGRAMETRICO
ELEVACION FACHADA NORTE

ESTADO ORIGINAL IGLESIA DE SAN ANDRÉS DE PICA
ESTADO ACTUAL - LEVANTAMIENTO CRÍTICO

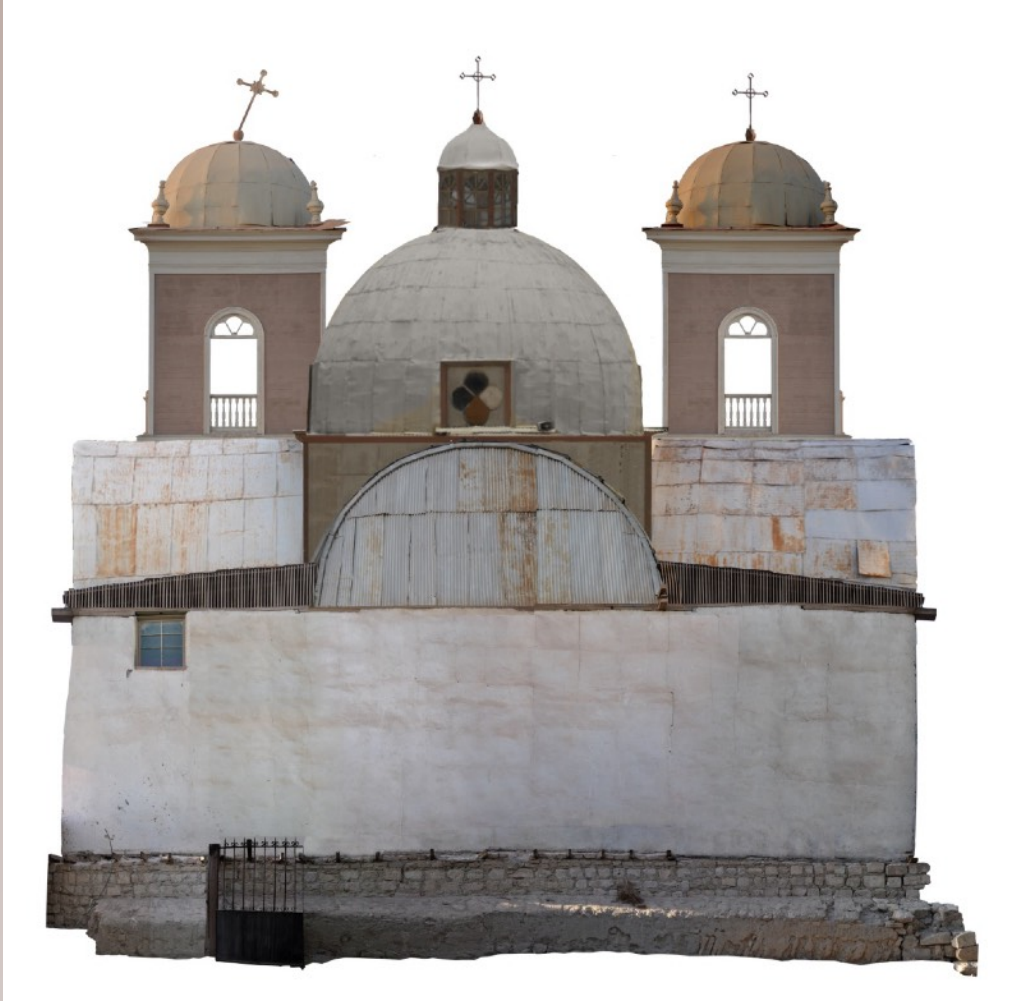
LEVANTAMIENTO FOTOGRAMETRICO FACHADA SUR

ESTADO ACTUAL - LEVANTAMIENTO CRÍTICO
